## **HAGEN**

Häradsbygden, Härads fjärding, Leksands socken

Leksands kulturmiljöprogram

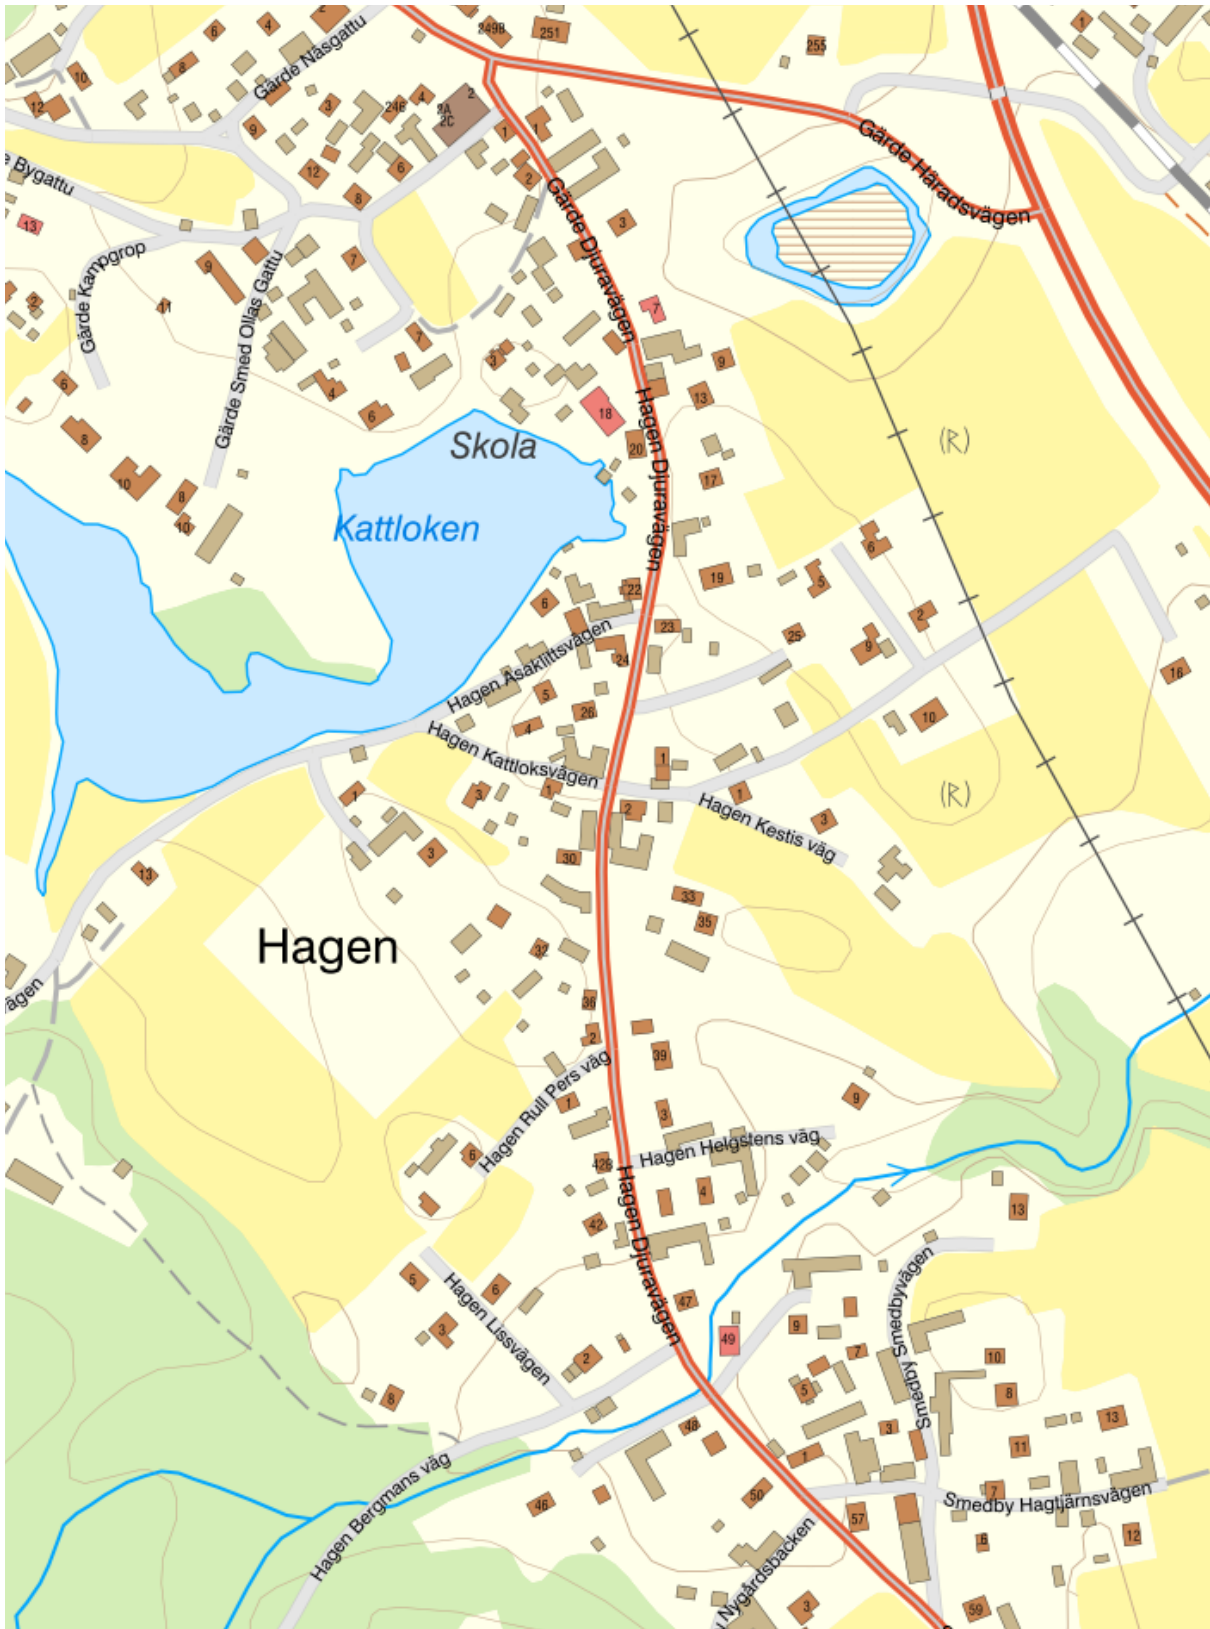
Hagen, en av byarna i Häradsbygden. I norr angränsar byn till Kattloken och Gärde, och i söder till Smedby. I väster berget Asaklitt.

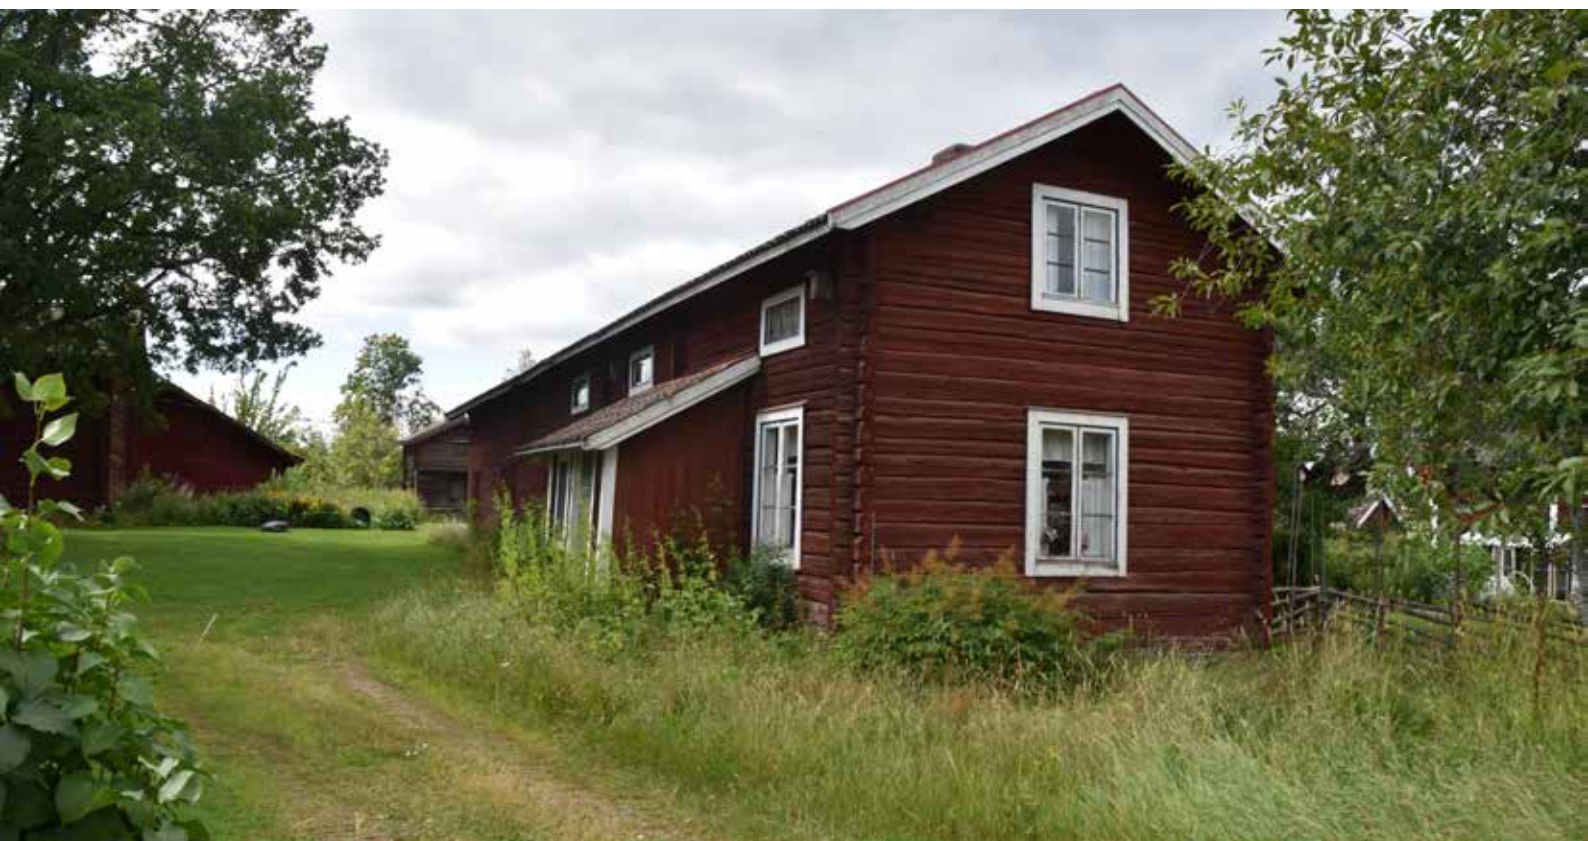
*Ålderdomligt bostadshus som är sammanlänkat med ekonomibyggnader till en långa. Byggnaden har ålderdomliga blyspröjsade fönster. Fönsterkarmarna är delvis målade med pariserblå färg, vilket är ett ålderdomligt drag. Gärde 25:2.*

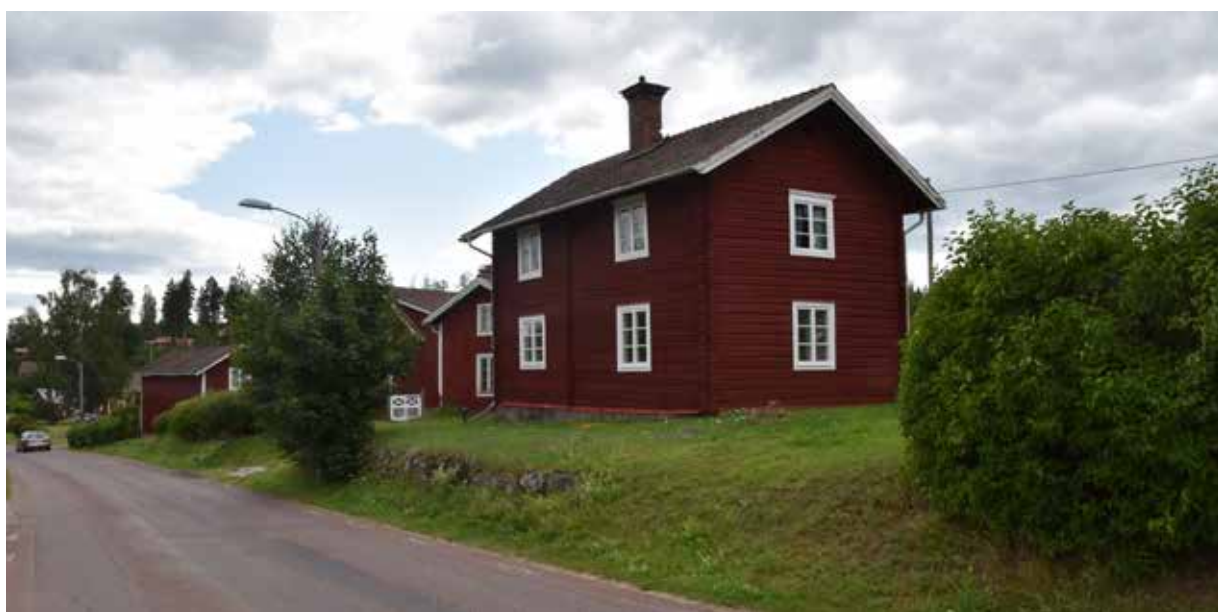
*Välbevarad äldre enkelstuga på höjd invid den genomlöpande byvägen. Hagen ligger på en åsrygg i odlingslandskapet. Hagen 8:20.*

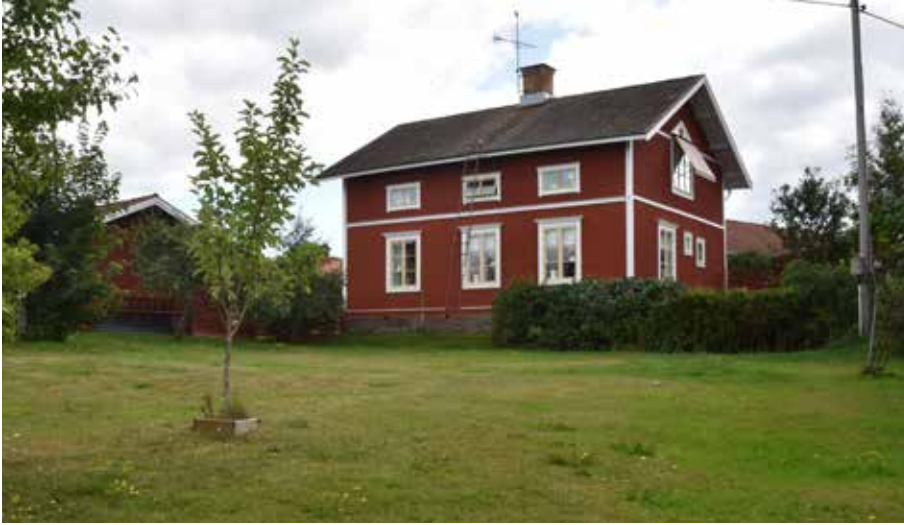
*Mycket väl byggnadsvårdat korsplanshus, sannolikt uppfört under tiden kring sekelskiftet år 1900. Hagen 3:7.*

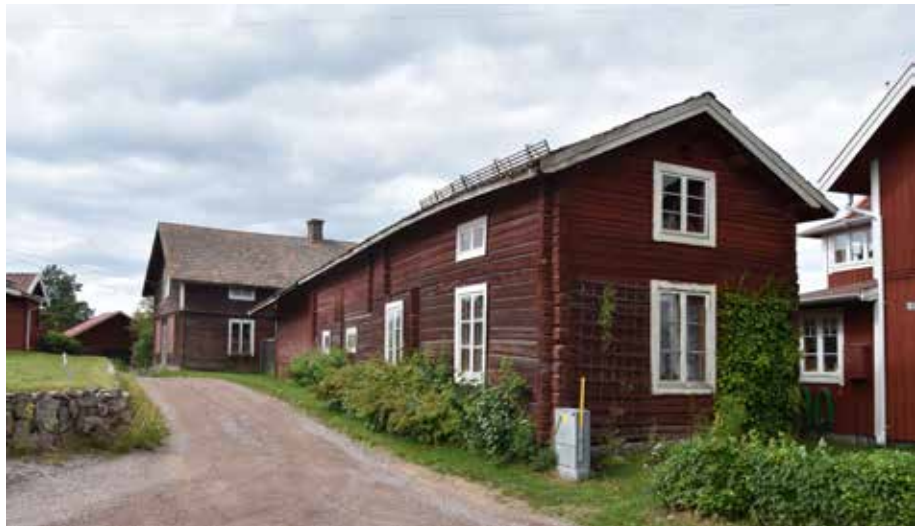
*Äldre timmerhus har oftast flackare takvinkel än nyare hus. Hagen 14:18.*

Som i Mjälgen är det i Hagen vanligt att de äldre husen har något flackare takvinklar än i andra byar. Det finns också en utmärkande mängd ladugårdar med gjutmursdel. Leksandsbor var under 1800-talet omtalat skickliga på att tillverka gjutmurar. Byggnadstekniken gick ut på att stapla stenar och sedan ingjuta dem i kalk. Med tiden har kalken ytterst på murarna ofta urlakats och synliggjort ballasten.

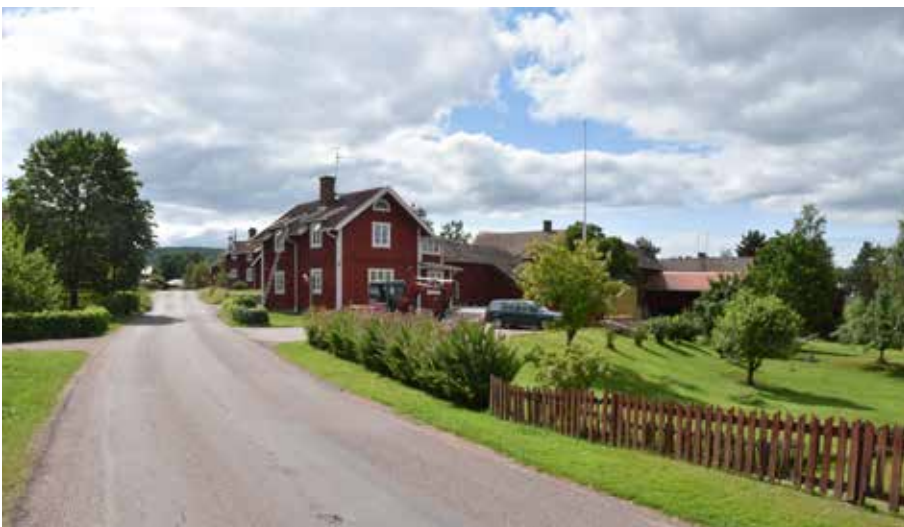
*Åsryggen syns tydligt i norr, där marken sluttar ner mot Kattloken i väster. Hagen 14:18.*

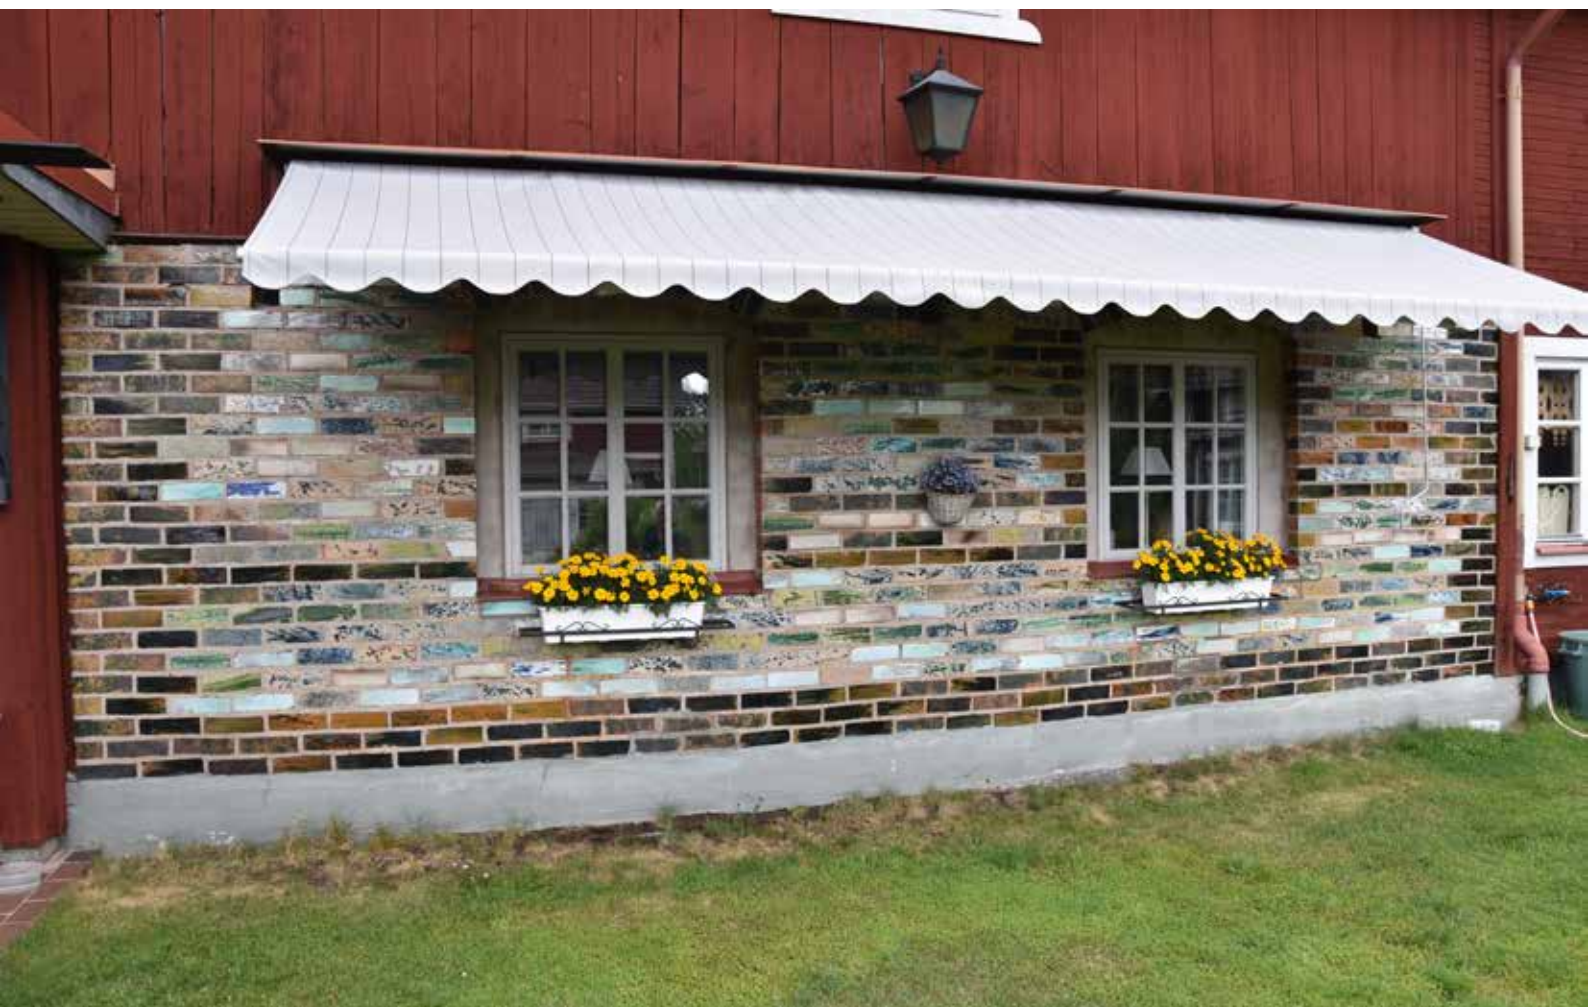
*Specialtegel på stort ladugårdskomplex i södra delen av byn. Stenarna kommer från ett tegelbruk i Helgnäs som ägdes av Bäck Daniel i Smedby. Hagen 4:5.*

Utmärkande detaljer: Längst söderut mot Smedby finns en stor delvis kringbyggd gård med korsplanshus. På ladugårdslängan mot norr finns en mycket karaktäristisk vägg med gammalt glaserat/specialbränt tegel från ett numer nedlagt tegelbruk i Helgnäs. Tegelbruket ägdes av Bäck Daniel i Smedby och därifrån levererades tegel bland annat till Hofors kyrka.

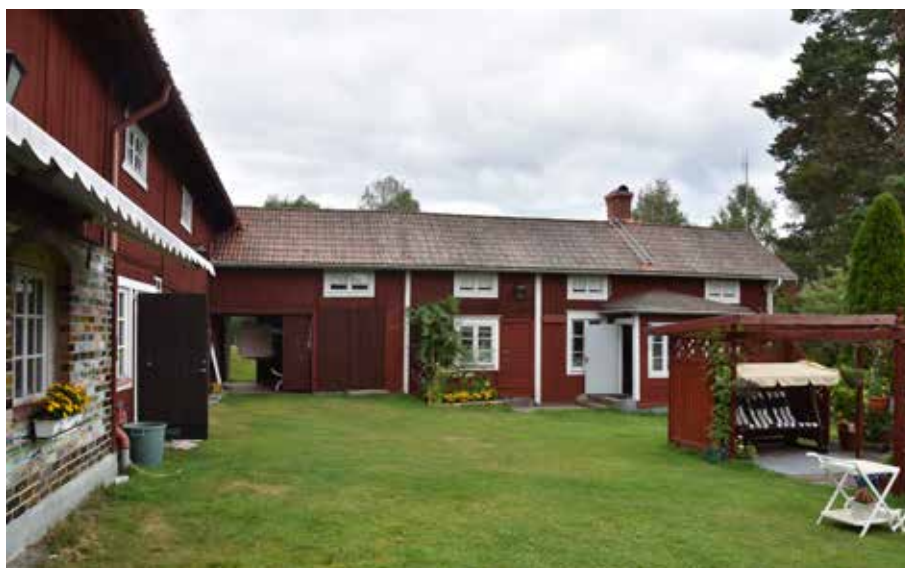
*Kringbyggt gårdstun med ekonomibygnader som sannolikt är tillkomna i sitt nuvarande utseende under 1800-talets senare hälft. Hagen 4:5.*

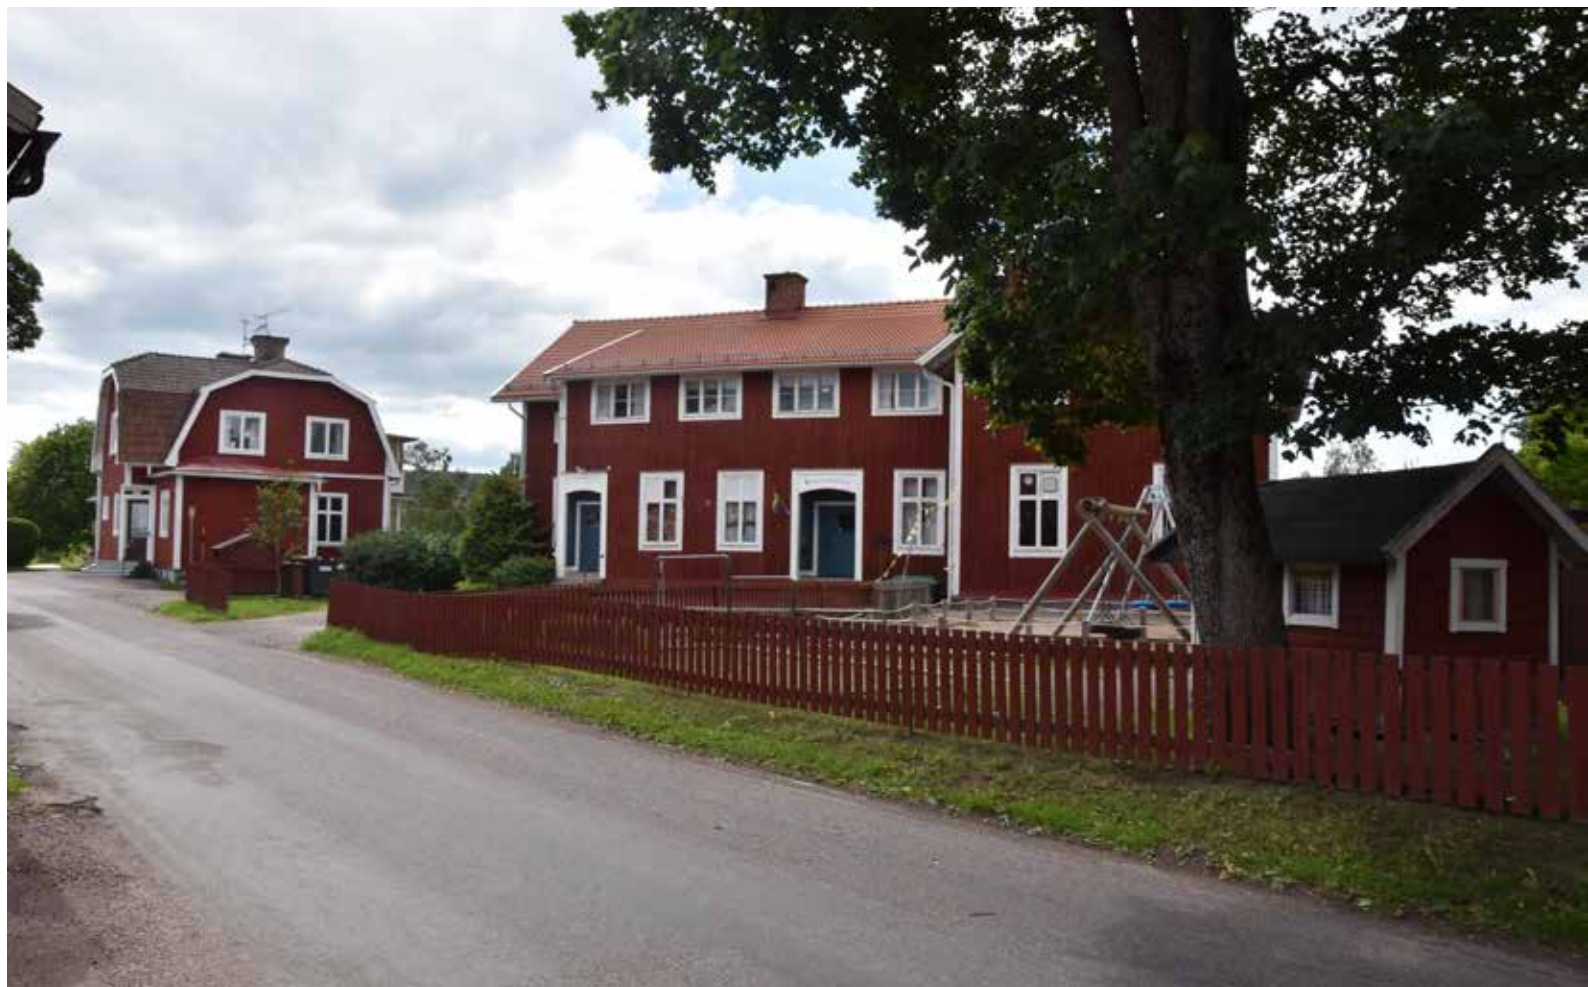
*Före detta lanthandel och byskola i den norra delen av byn. Byskolan är delvis välbevarad från när den uppfördes. Lanthandeln har förändrats i många omgångar, men har ett välbevarat entréparti från 1900-talets första hälft. Hagen 14:5 och Gärde 25:4.*

Ett stycke söderut finns en gammal byskola, som idag inhyser Banérskolan, samt en byggnad som sannolikt varit butik. Skolan består av en äldre vinkelställd byggnad med faluröd locklistpanel och delvis välbevarad karaktär från sent 1800-tal eller tidigt 1900-tal. Exempelvis finns för den perioden tidstypiska fönster med korsformig post, samt takutsprång med dekorerade taktassar. Byggnadens entrépartier är vitmålade och enkelt dekorerade med en sågad stickvalsform. Dörrar och dörrnicher är målade pariserblå. Byggnaden har möjligen tillbyggt mot öster i senare tid.

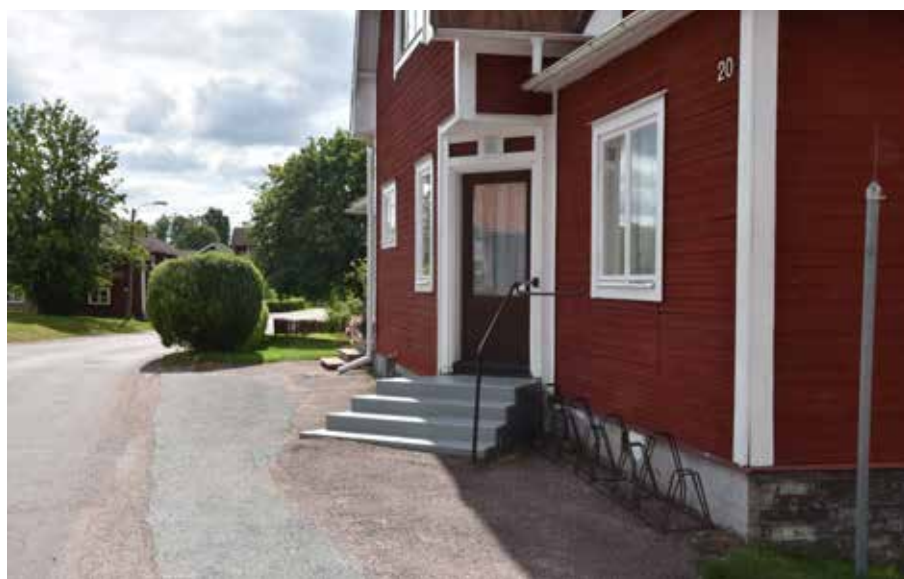
*Entréparti på lanthandelsbyggnaden. Hagen 14:5.*

Butiksbyggnaden består av en komplext formad huskropp med valmat mansardtak, sannolikt uppförd under 1920-talet. Byggnaden, som idag är inklädd i en faluröd liggande fasspontpanel, är tillbyggd och ombyggd flera gånger, bland annat med en kvadratisk utbyggnad mot norr. I det nordvästra hörnet, mot Djuravägen finns ett mycket välbevarat äldre entréparti typiskt för äldre butiker. En putsad stentrappa leder upp till en vinkelställd dörrnisch med profilerade hörnbrädor kring en brun karosseripanelsdörr i trä med stort glasparti. Vid sidan av trappan finns ett räcke i svart gjutjärn.

- Byggnadens karaktäristiska äldre entréparti mot Djuravägen, med putsad stentrappa som leder upp till en vinkelställd dörrnisch med profilerade hörnbrädor kring en brun karosseripanelsdörr i trä med stort glasparti. Gjutjärnsräcket vid sidan av trappan.
- Byggnadens befintliga färgsättning, takform och takmaterial.

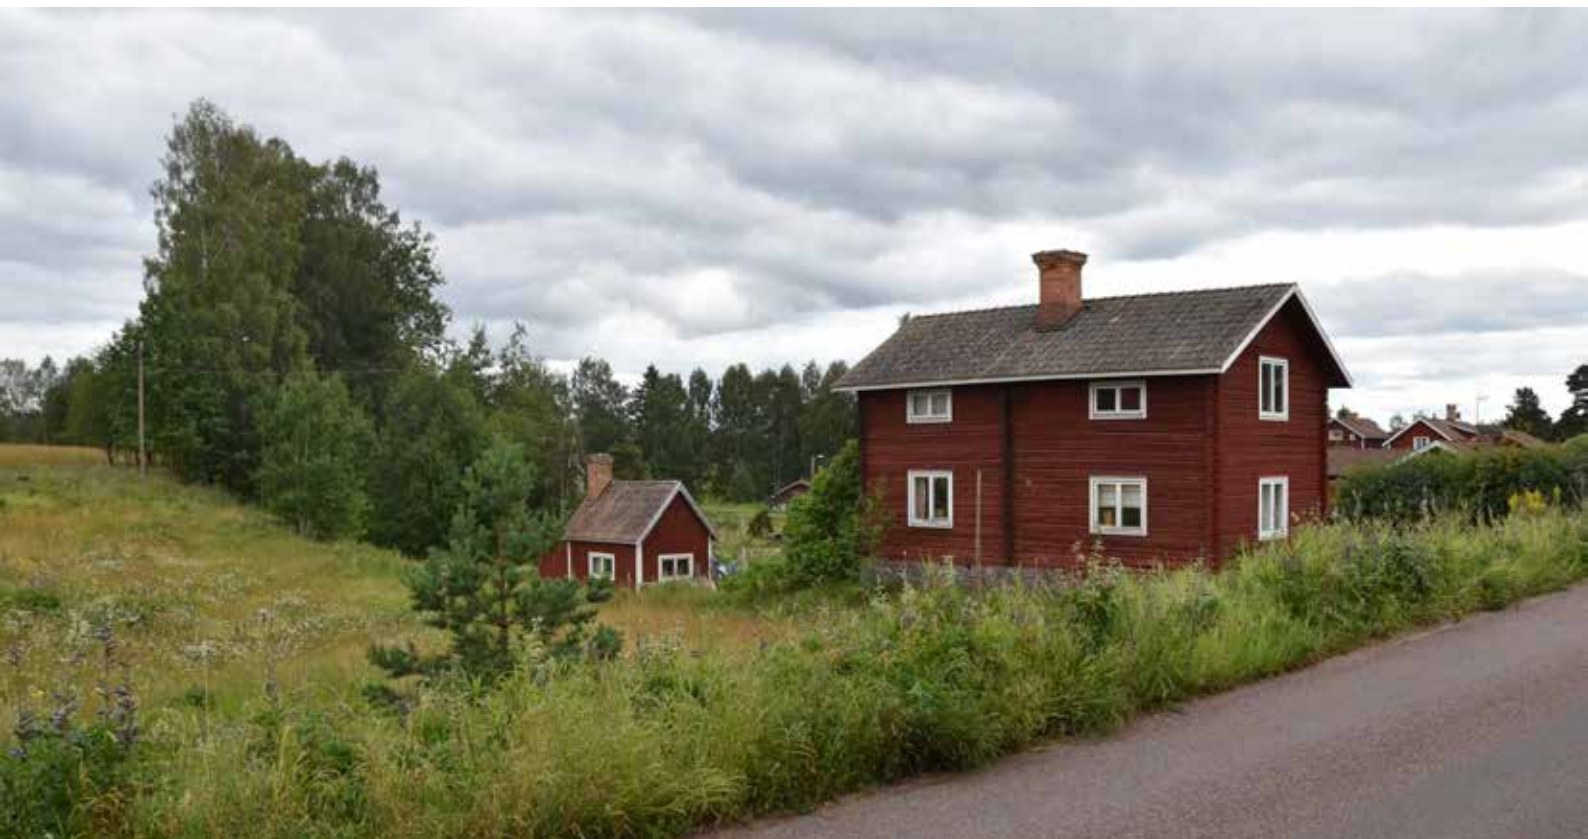
*Sänka mot åsgrav väster om Djuravägen. Träden omger Smedbybäcken, bortom finns stora öppna odlingslandskap. Hagen 22:1.*

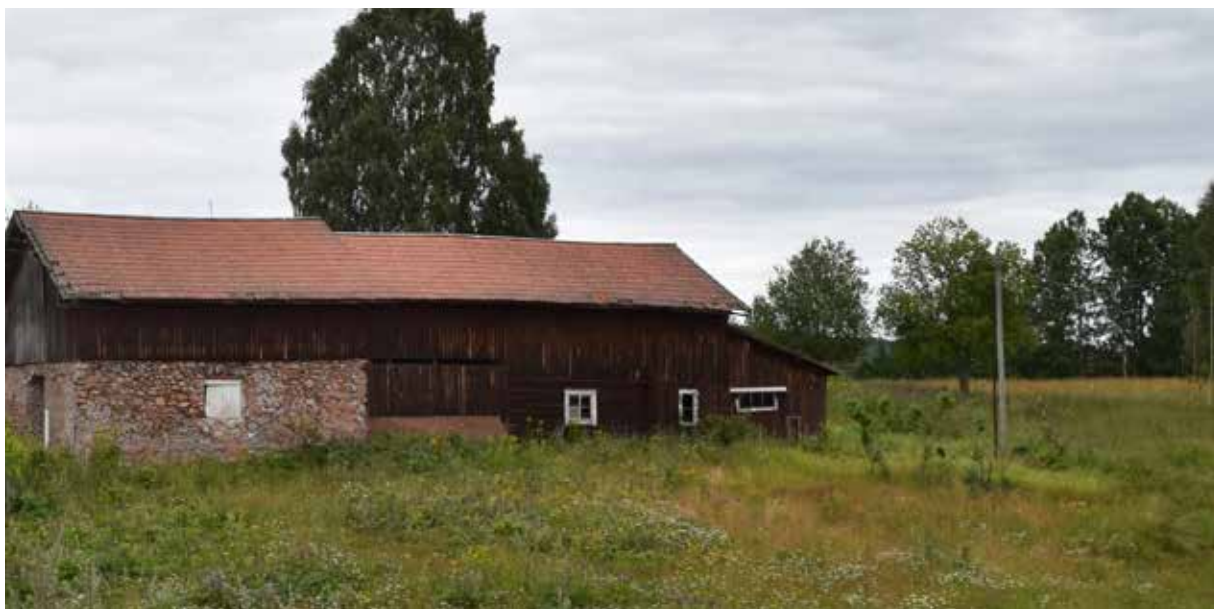
*Gård där en del av ladugården är byggd med gjutmursteknik. Leksandsborna var experter på att bygga liknande murar och begav sig därför på långväga arbetsvandringar där de uppförde sådana murar. Hagen 1:68.*

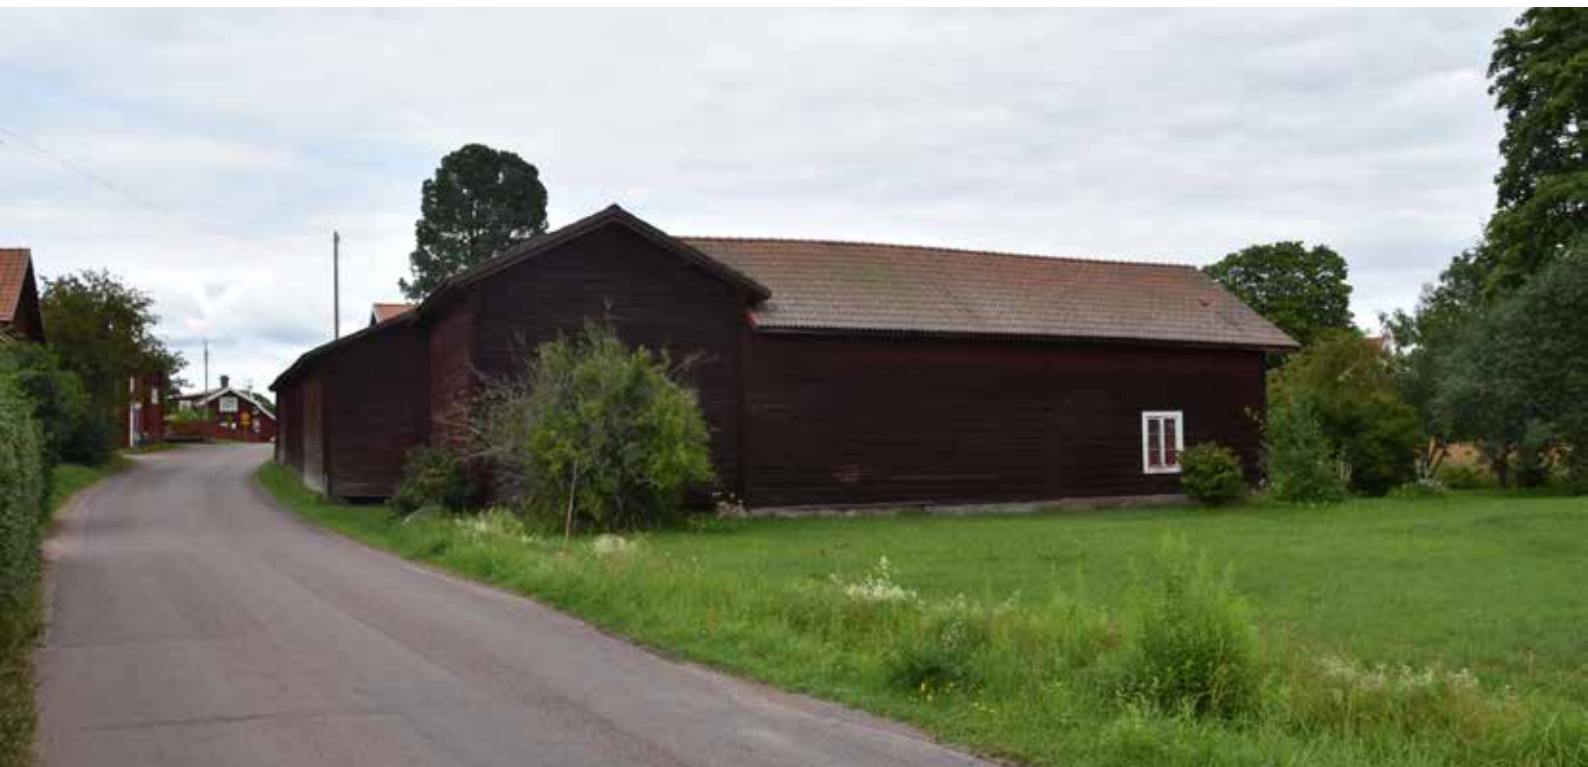
Ålderdomlig kringbyggd gård med vissa äldre timrade ekonomibygnader intill Djuravägen. Hagen 1:39.

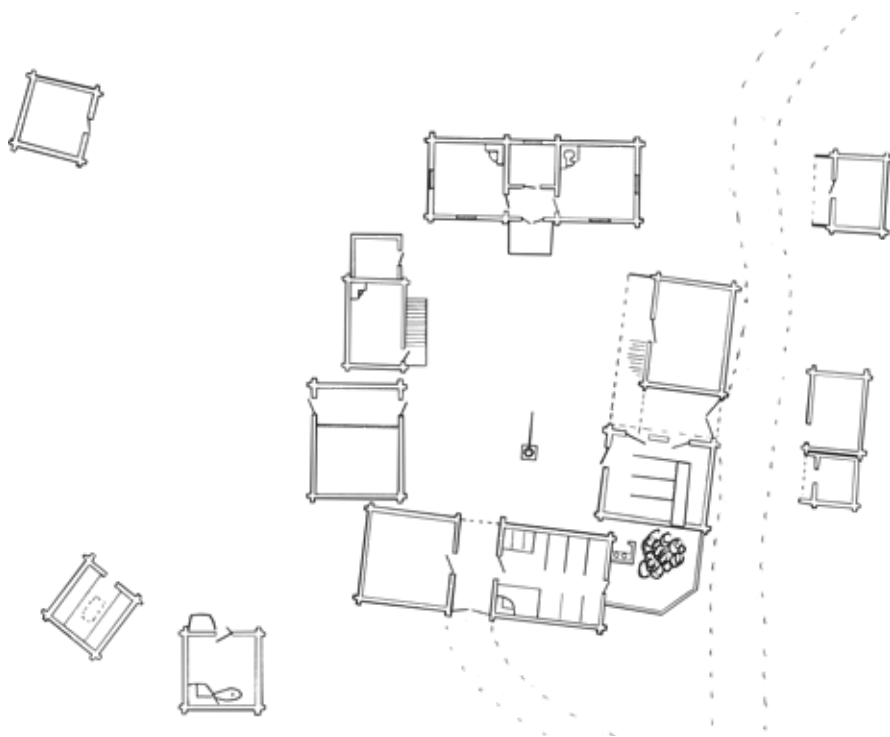
Kringbyggd gård med ålderdomliga timmerhus. längst upp från vänster: hölada, parstuga (bostadshus), långsideshärbre, källarstuga, loftbyggnad med portlider, vagnbod sammanbyggd med kortsideshärbre, tröskloge, brunn, stall, torkhus, smedja, lada och fähus med portlider och dyngstad.

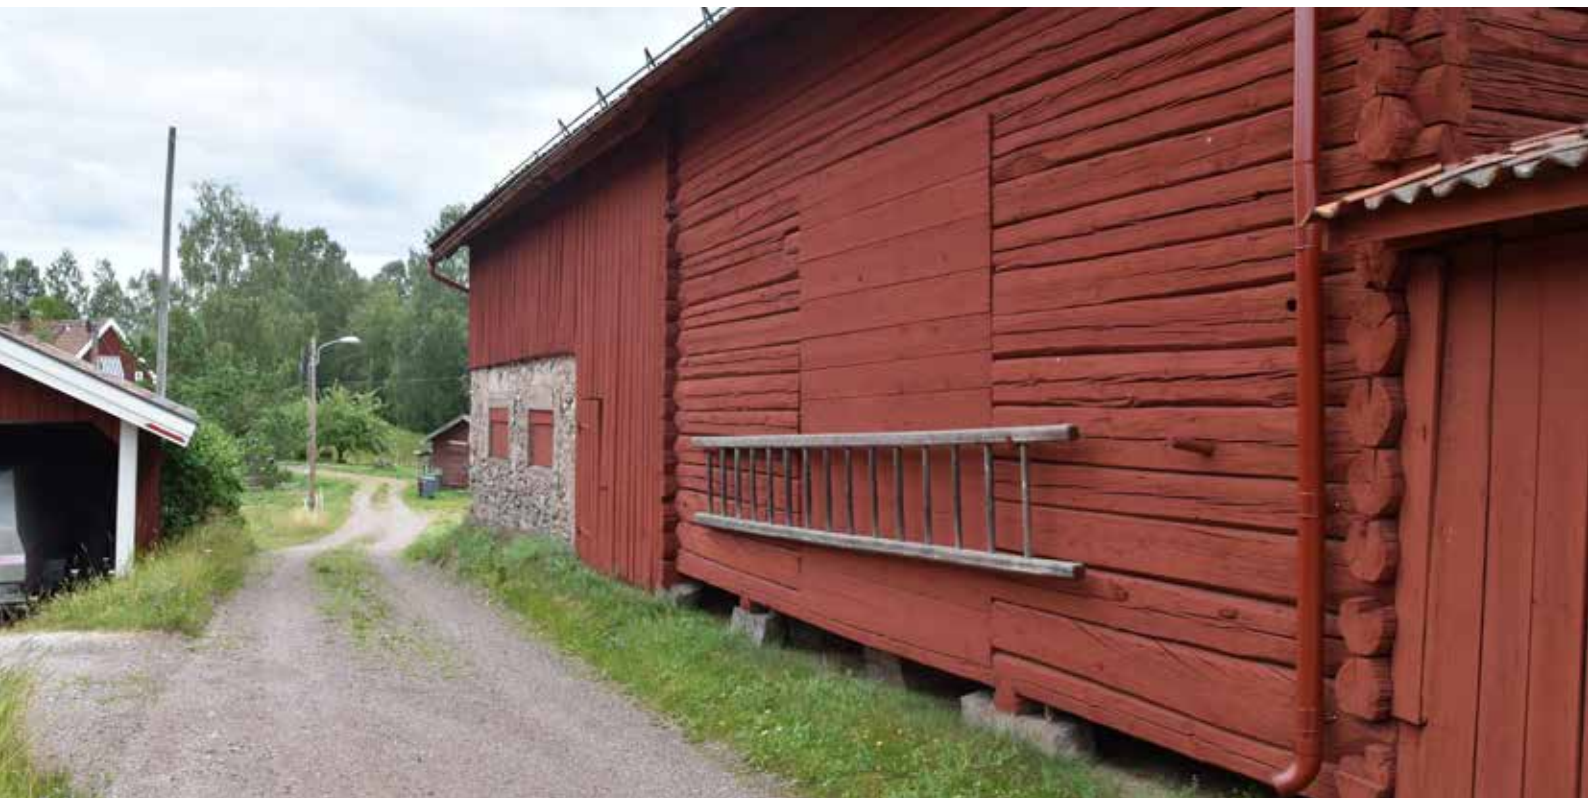
*Timrat ladugårdskomplex, sannolikt tillkommet under 1800-talets senare hälft. Hagen 4:12.*

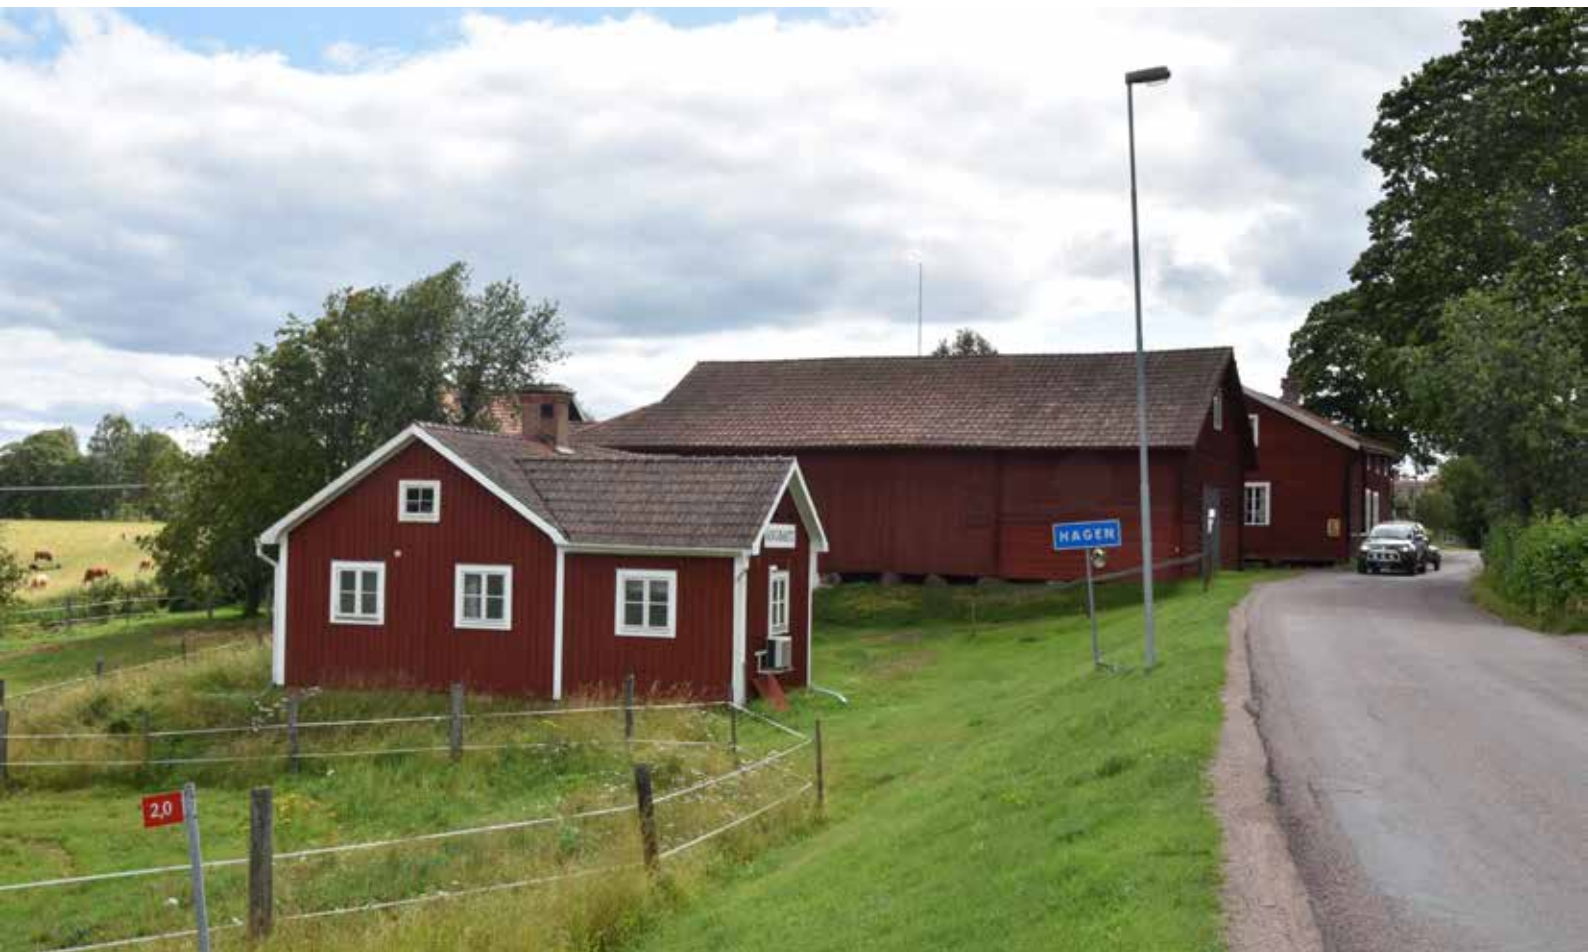
*Badhus och ångbastu från 1935 mellan Gärde och Hagen. Byggnaden är karaktäristiskt anpassad till den omgivande bymiljön. Gärde 14:5.*

**GEMENSAMMA ANLÄGGNINGAR:** I norr där Hagen möter Gärde finns en ångbastu uppförd 1935. Byggnaden är lågmäld, med kvadratiska vitmålade spröjsade tvåluftsfönster med fyra rutor vardera, faluröd locklistpanel och tegelklätt sadeltak. Byggnaden är till sin form långsmal med en vinkelställd utbyggnad i hörnet mot nordväst.

- Byggnadens befintliga volymer och form.
- Befintlig fasadutformning och färgsättning med röd locklistpanel och vita detaljer så som knutbrädor, vindskivor, takutsprång och fönsteromfattningar.
- Befintliga fönster.
- Vindskivornas befintliga utformning.
- Befintlig takform med tvåkupigt lertegel och befintlig skorsten.

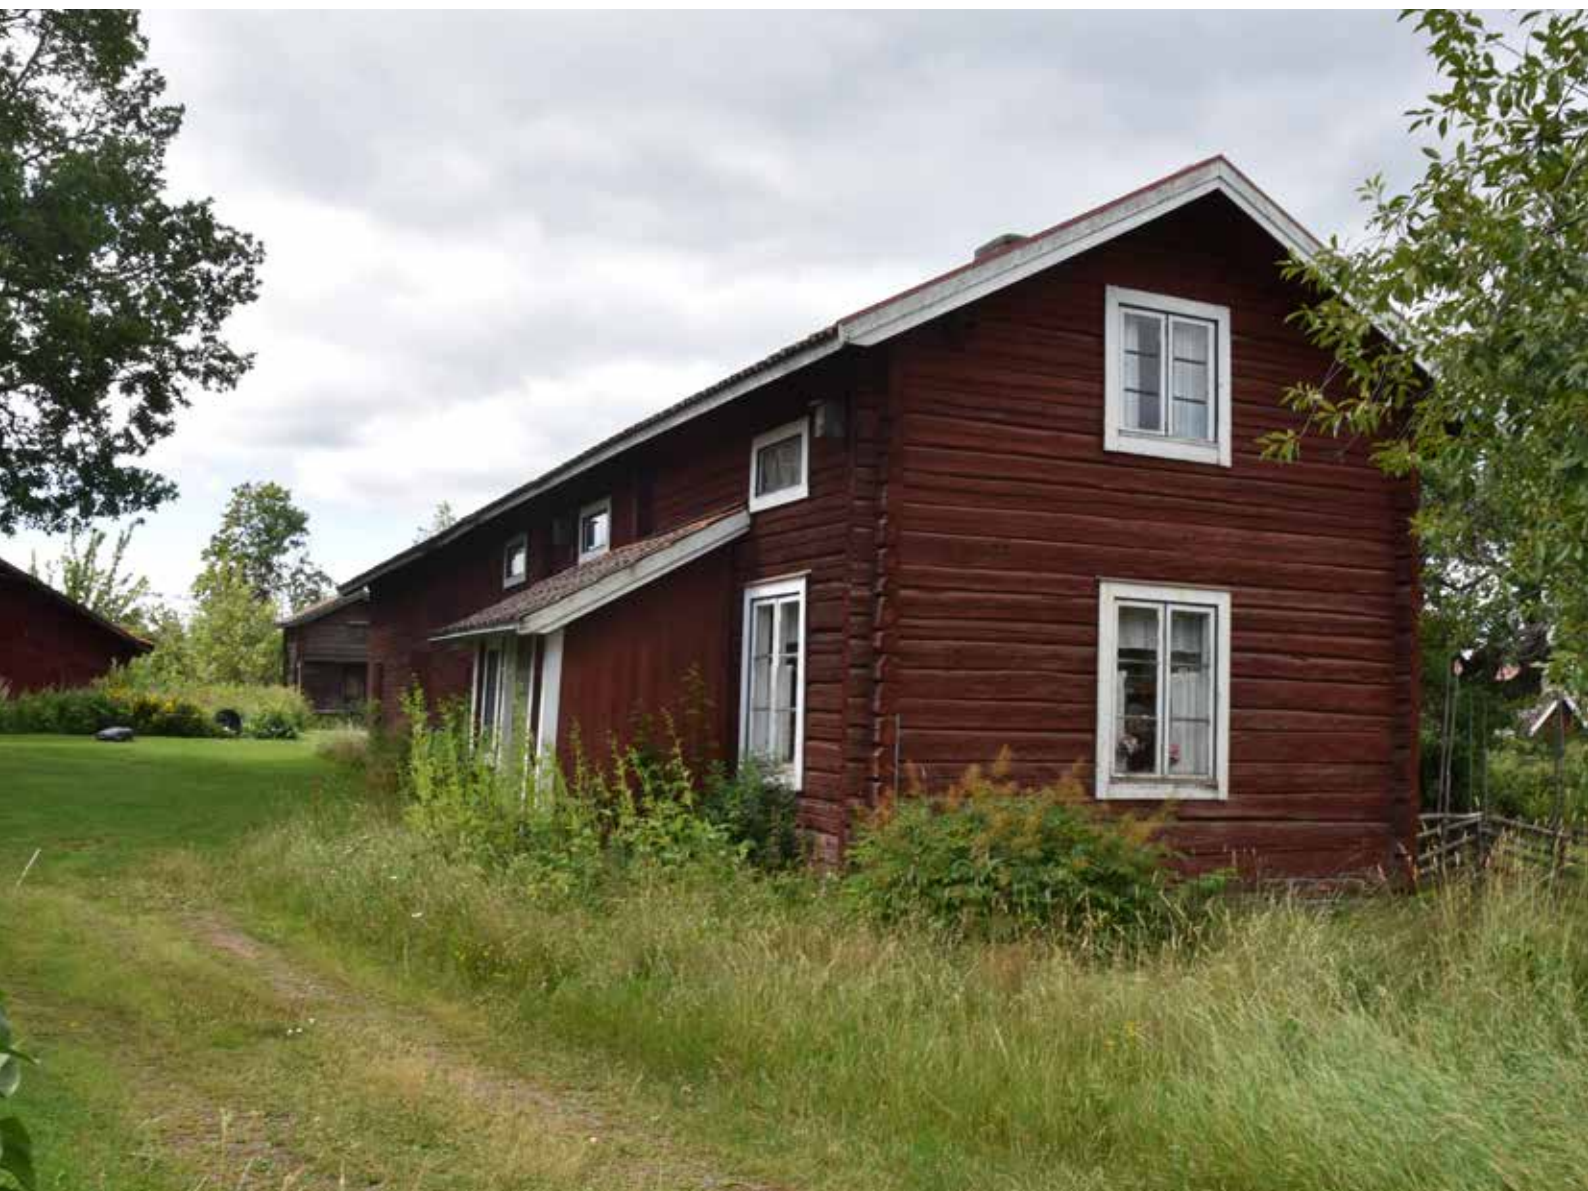
*Exempel på ett välbevarat äldre bostadshus med ålderdomliga detaljer så som blyspröjsade fönster och en äldre färstukvist. Sådana byggnader kan berätta om livet i byarna i äldre tider och om timmerhuskulturens utbredning, och är därför särskilt värdefulla. Gärde 25:2.*

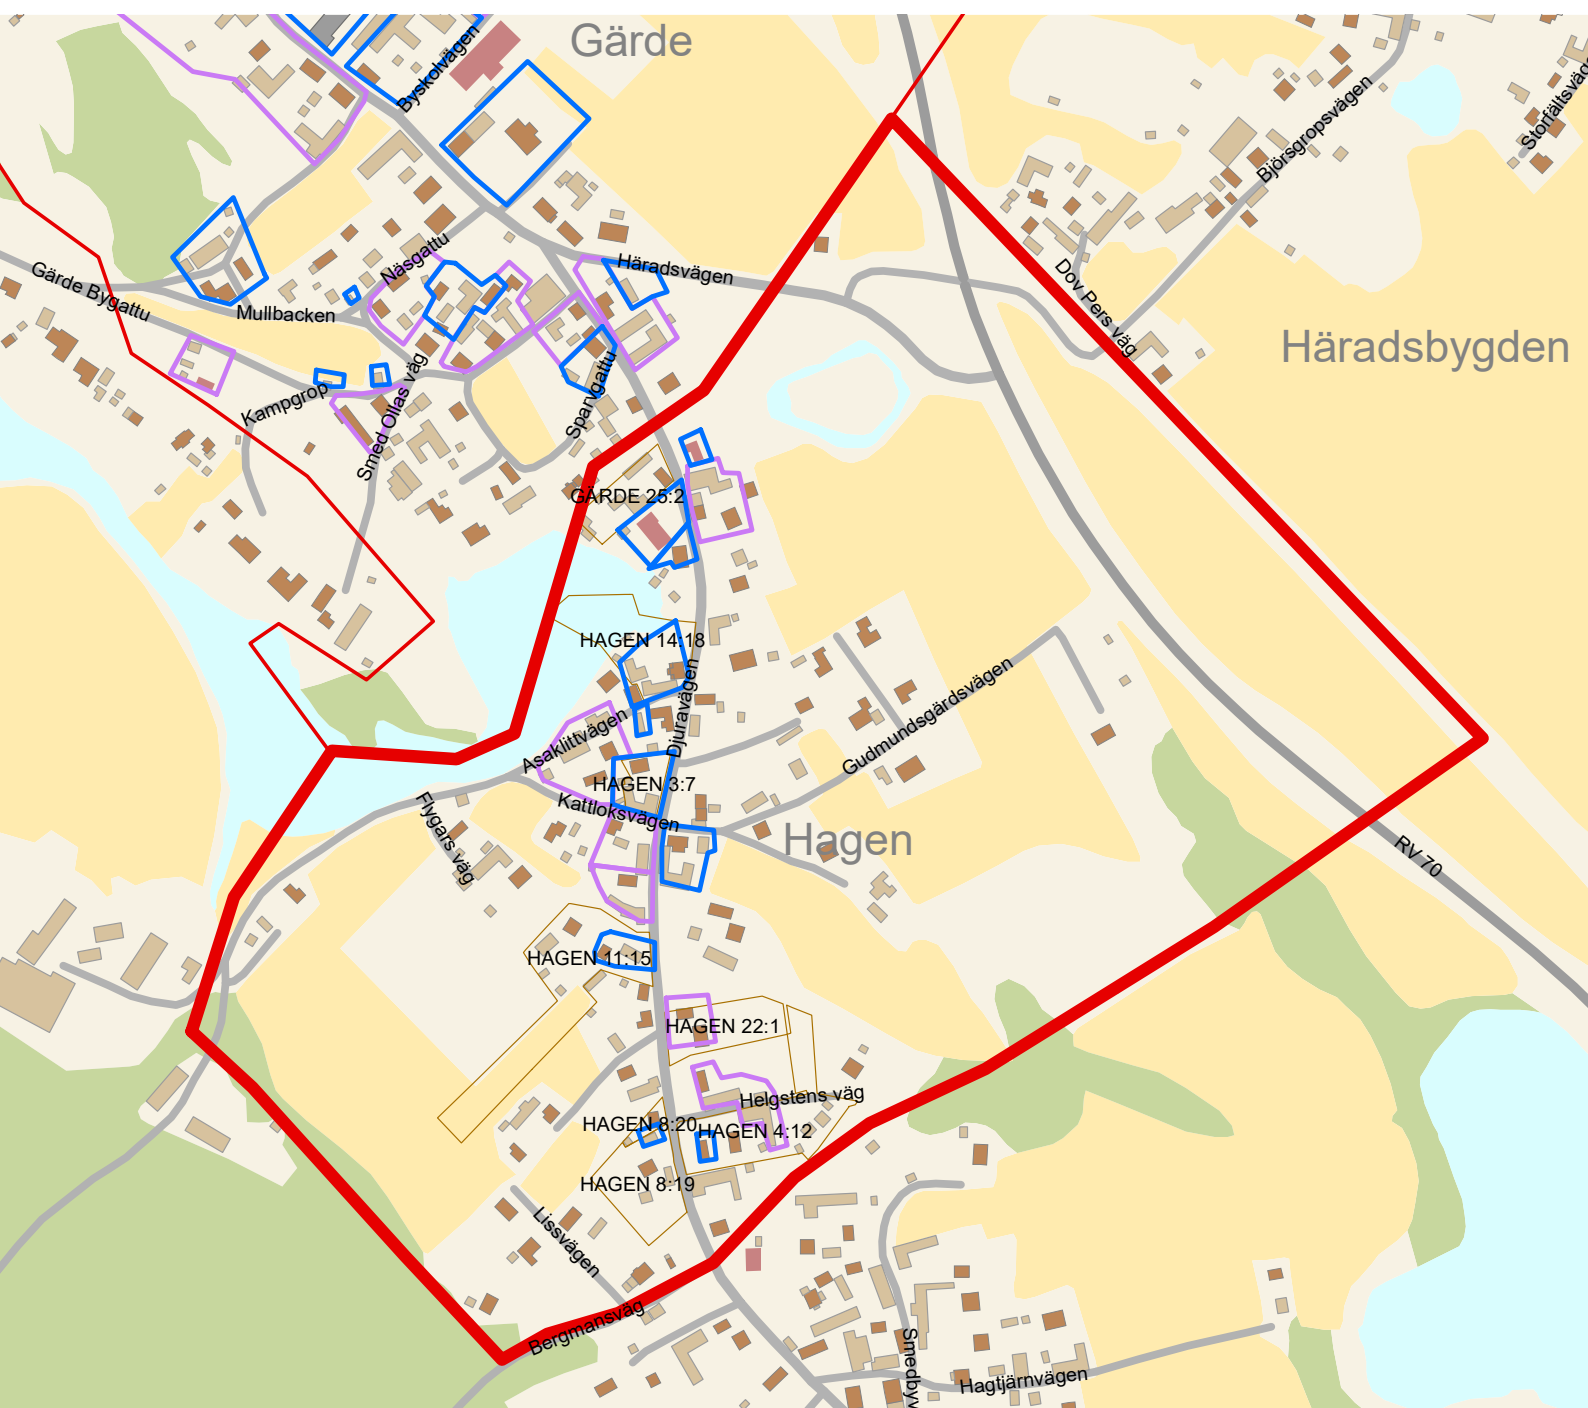
Värdekartan redovisar en klassificering av miljöer och bebyggelse enligt följande: **Röda områden** markerar större landskapsavsnitt och bebyggelseområden med kulturvärden eller mycket höga kulturvärden. Värdebärande egenskaper inom dessa områden kan exempelvis vara byggnaders färgsättning, skala och form, sammanhållen byggnadshöjd eller jordbrukslandskapets öppna och hävdade karaktär.

**Lila områden** markerar gårdar, byggnader, odlings- eller betesmark och bebyggelseområden som bedöms ha kulturvärden.
