## **HAGEN**

Häradsbygden, Härads fjärding, Leksands socken

Leksands kulturmiljöprogram

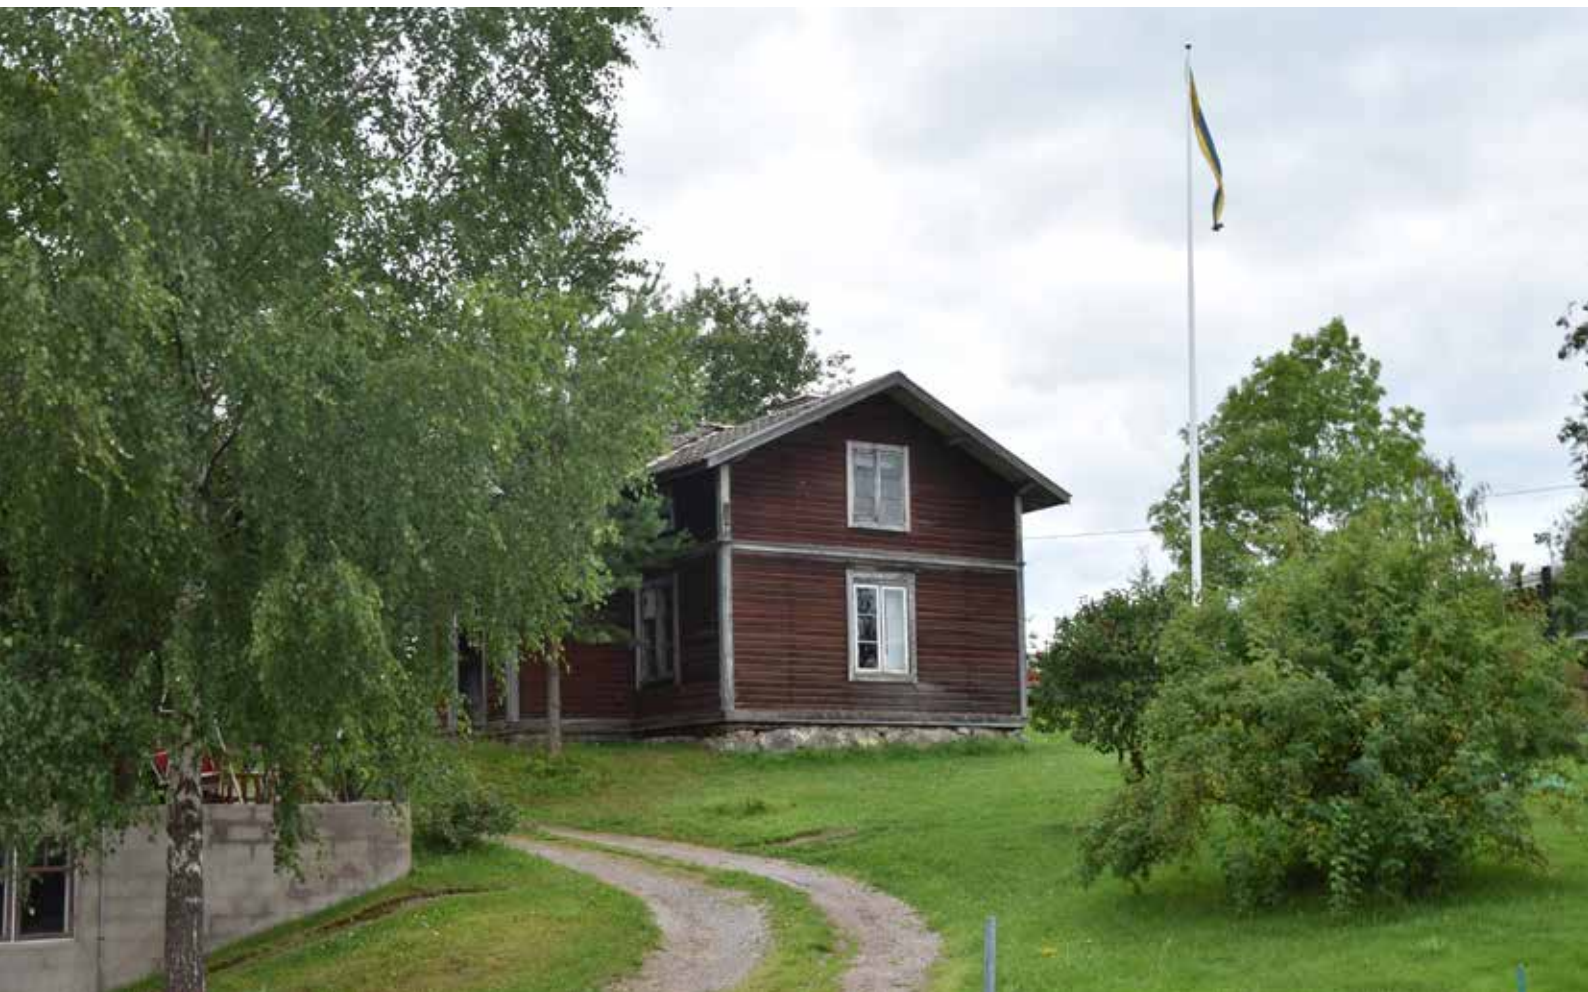
*Sidokammarstuga med i hög grad oförändrad sen 1800-talskaraktär. Byggnaden är klädd med liggande fasspontpanel och har en frambyggd farstukvist av ett slag som är typiskt för sidokammarstugor. Äldre bostadshus med oförändrad karaktär återspeglar tydligt livsvillkoren i Övre Dalarna under 1800-talet. Byggnaden bedöms ha särskilt kulturvärde. Hagen 11:15.*
